## 1. Przedmiot i zakres opracowania.

Przedmiotem opracowania jest opinia dendrologiczna dotycząca drzewa, z gatunku Dąb szypułkowy (*Quercus robur* L.), rosnącego na terenie Gminy Łęka Opatowska, w miejscowości Raków, na działce o numerze ewidencyjnym 349/1, będącej własnością osób fizycznych.

## 3. Opinia dendrologiczna.

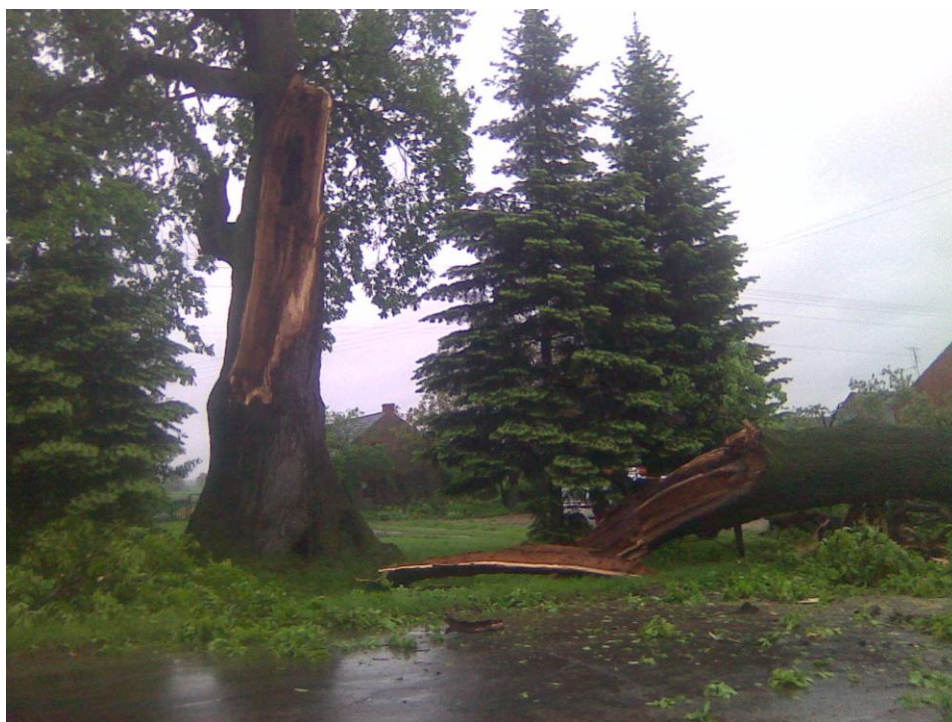
Stan zdrowotny drzewa ocenia się jako słaby. Znaczące uszkodzenie pnia, od wysokości 2,5m do wierzchołka, powstałe na skutek wyłamania się jednego z głównych konarów, jak i ogólna kondycja fitosanitarna drzewa, wykluczają jego dalszy prawidłowy rozwój.

Fot.1. Zdjęcie z dnia zaistnienia szkody (fot: *Urząd Gminy*)

Z powyższych względów przedmiotowe drzewo należy przeznaczyć do usunięcia.

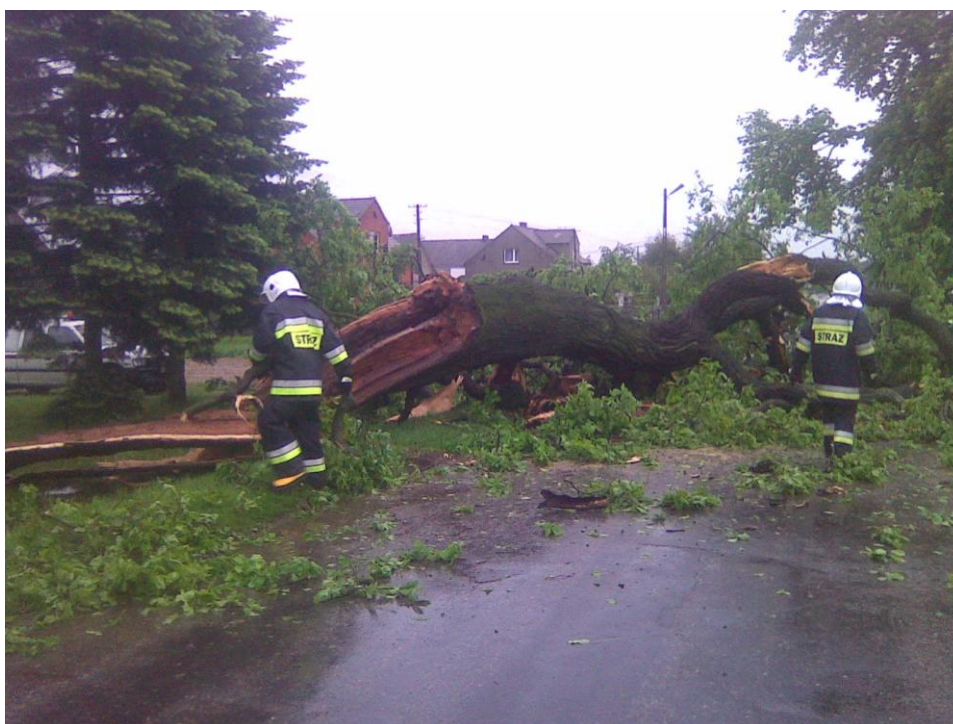
Lokalizacja drzewa w niewielkiej odległości od jezdni i bezpośrednim sąsiedztwie napowietrznej linii energetycznej przy jego zaburzonej statyce korony i złym stanie zdrowotnym stwarza realne zagrożenie dla ludzi i mienia.

Fot.2. Realne zagrożenie życia i mienia- zdjęcie z dnia zaistnienia szkody  
(fot: *Urząd Gminy*)

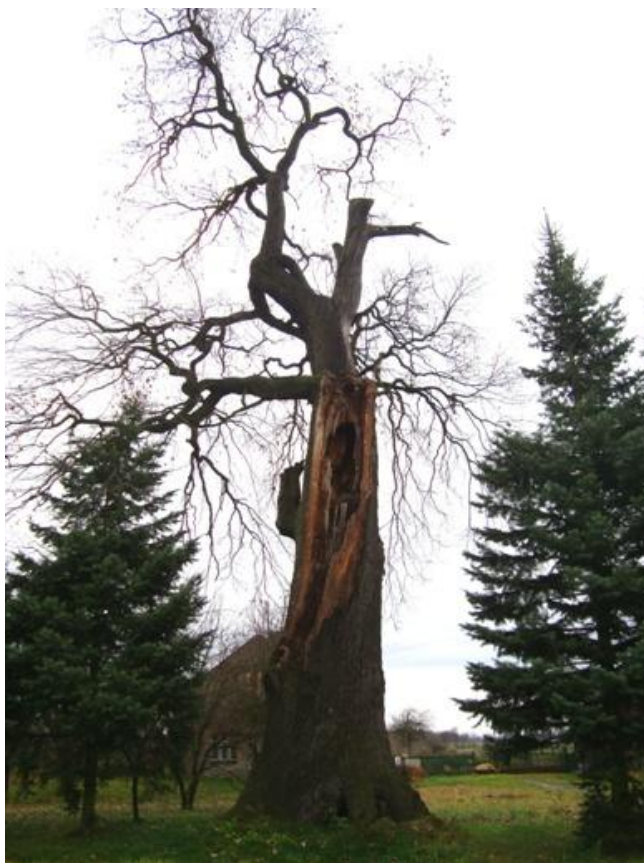
W wyniku wyłamania się jednego z konarów, wchodzących w skład tzw. rozwidlenia V-kształtnego, drzewo ma obecnie koronę jednostronną, o zasięgu ok. 6m, co przy wysokości całkowitej drzewa wynoszącej 16m, stwarza potencjalne zagrożenie wyłamaniem. Dodatkowym czynnikiem osłabiającym statykę powstałej korony jest znajdujący się u jej nasady, obumarły i ulegający rozkładowi kikut po konarze.

Fot.3. Stan obecny (fot: *Jarosław Piórkowski*)

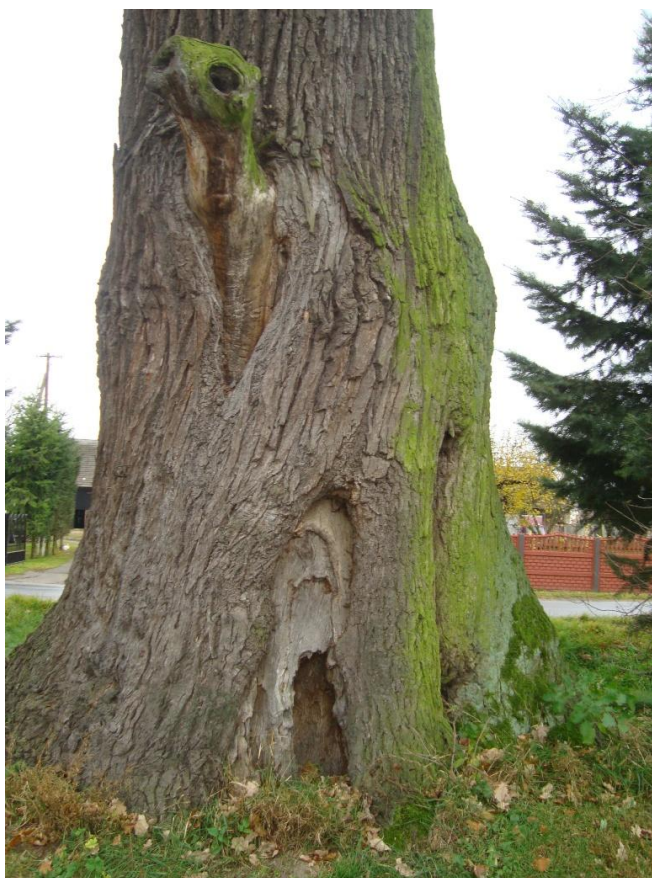
drewnem, które dodatkowo osłabiają kondycję drzewa. Na pniu widoczny jest również pozostawiony obumarły kikut- suchy fragment po usuniętym konarze, którego tkanki ulegają rozkładowi.

Fot.4. Liczne próchniejące ubytki oraz kikut po usuniętym konarze  
(fot: *Jarosław Piórkowski*)

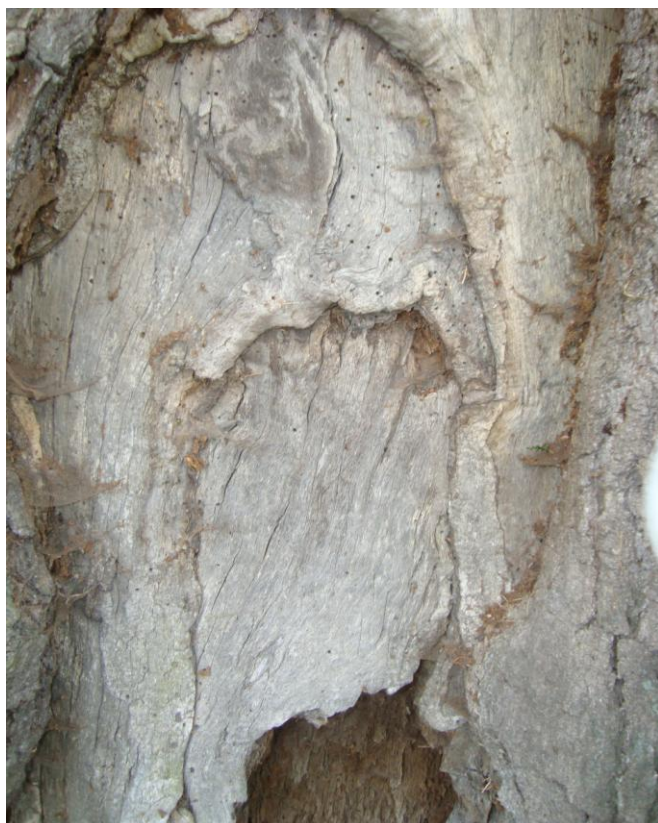
Na powierzchni znajdujących się na pniu ubytków stwierdzić można ślady żerowania korników (*Scolytinae*), które niewątpliwie stanowią dodatkowe obciążenie dla kondycji fitosanitarnej powyższego dębu.

Fot.5. Ubytek powierzchniowy z widocznym martwym drewnem oraz śladami żerowania korników (fot: *Jarosław Piórkowski*)

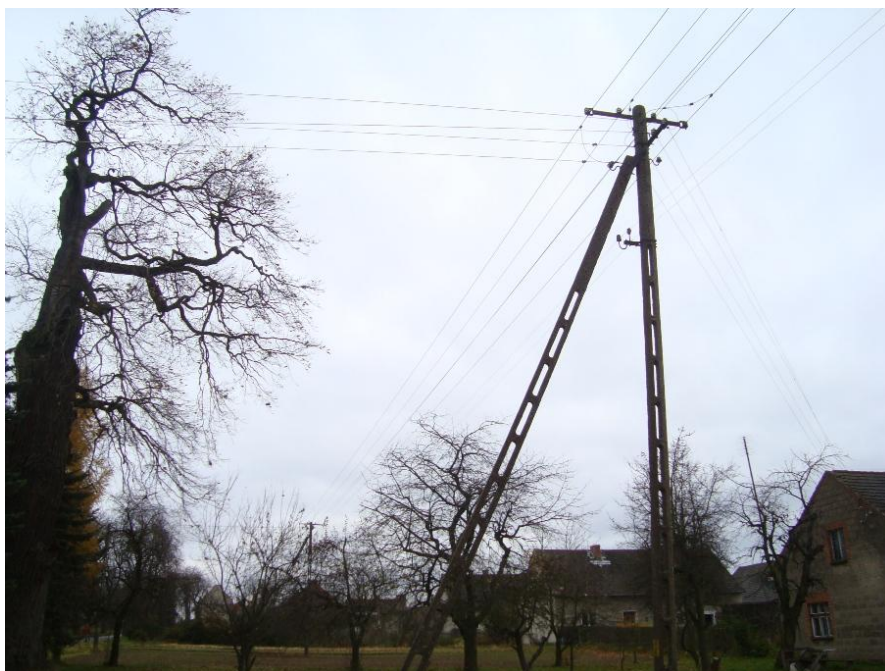
Opiniowane drzewo rośnie na terenie Gminy Łęka Opatowska, na działce o numerze ewidencyjnym 349/1, w odległości 6,5m od krawędzi jezdni drogi powiatowej 5700P oraz w odległości 8m od napowietrznej linii energetycznej niskiego napięcia.

Fot.6. Lokalizacja drzewa- sąsiedztwo napowietrznej linii energetycznej (fot: *Jarosław Piórkowski*)

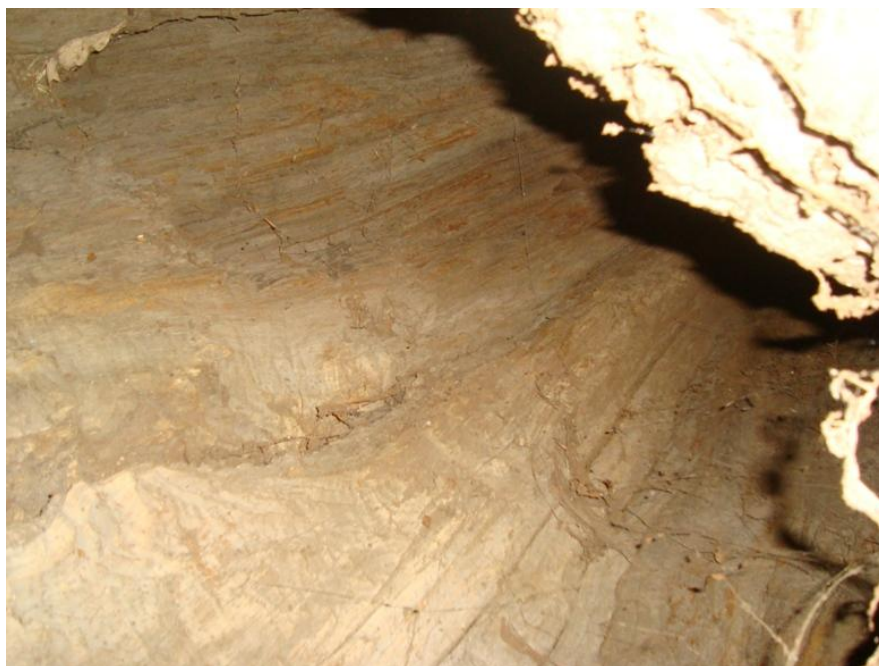
Ponadto pozostała część pnia do wysokości 2,5m posiada ubytek wgłębny kominowy oraz próchniejące ubytki powierzchniowe z widocznym obumarłym

W miejscu odłamanego konaru jednoznacznie stwierdzono zaawansowany rozkład drewna oraz tkankę łyka obwodowego o grubości jedynie ok. 10cm.

Jak wynika z zamieszczonych w literaturze badań naukowych, drzewo staje się niebezpieczne, jeśli grubość zdrowych tkanek drewna, mierzonych w dowolnym miejscu pnia lub konaru, jest mniejsza niż  $\frac{1}{3}$  jego promienia. W przypadku omawianego dębu, stosunek warstwy żywych tkanek (10cm) do promienia pnia wynoszącego ok. 100cm stanowi zaledwie 0,1 a zatem rażąco przekracza wskaźnik progowy. Na podstawie powyższego bezwątpienia drzewo uznać można za niebezpieczne i stwarzające zagrożenie dla ludzi i mienia.

Fot.7. Całkowicie wypróchniałe wnętrze pnia- ubytek wgłębny kominowy  
(fot: Jarosław Piórkowski)
